FICHES D'ÉTUDE ET DE PRÉCONISATION DE GESTION

MAROLLES-EN-HUREPOIX

ACCOMPAGNEMENT DE GESTION ET CONSTAT D'IMPACT SUR LES PLATANES SITUÉS AVENUE CHARLE DE GAULLES

ÉTUDE D'IMPACT SUR LES ARBRES - AVENUE CHARLES DE GAULLE - ARBRES & PAYSAGES

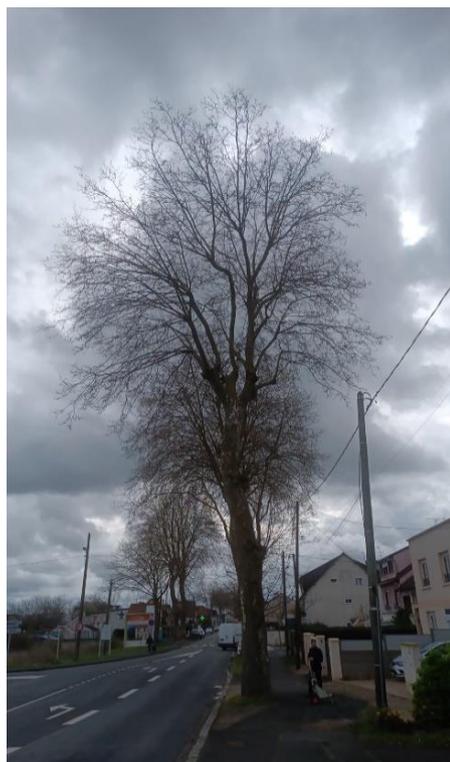
Nom du client :	Cœur d'Essonne Agglomération	Technicien auditeur :	Mathieu FLEURY
Site audité :	Avenue Charles de Gaulle	Date de l'audit :	28/11/2024
N° DE L'ARBRE :	303	Coordonnées GPS X :	2,293178047
		Coordonnées GPS Y :	48,5638858

Identification :	Platanus x hispanica (platane à feuilles d'érable)
Nombre de sujet(s) :	1
Stade ontogénique :	Adulte
Hauteur de l'arbre (m) :	25 à 30 m
Diamètre du houppier (M) :	14
Diamètre du tronc (cm) :	86
Indice de vigueur :	Bon
Etat physiologique (ARCHI) :	Sain
Etat mécanique :	Défaut mineur
Zone très sensible du système racinaire (en rayon) :	1,5 m
Zone sensible du système racinaire (en rayon) :	10,8 m

Impact travaux des réseaux d'assainissement : Impact rhéidibitoire, les tranchées vont impacter directement les charpentières.

Impact travaux de mise aux normes des voiries : Impact faible, les dégats sur le système racinaire seront limités

Impact général : Impact des travaux rhéidibitoire pour la conservation du sujet

D'après le plan initial du projet, les tranchées qui vont être réalisées à proximité, y compris en décalant les réseaux, passeront à environ 4,5 m du système racinaire alors que la zone sensible est estimée à 10,8 m. Au vu du dimensionnement du sujet, les tranchées vont fortement impacter le système racinaire sensible voire très sensible et impacter l'ancrage et la stabilité mécanique du sujet. Risque de contamination par des agents pathogènes dus aux plaies importantes engendrées par les futurs travaux.

Contrôle ultérieur préconisé en cas de conservation : Non

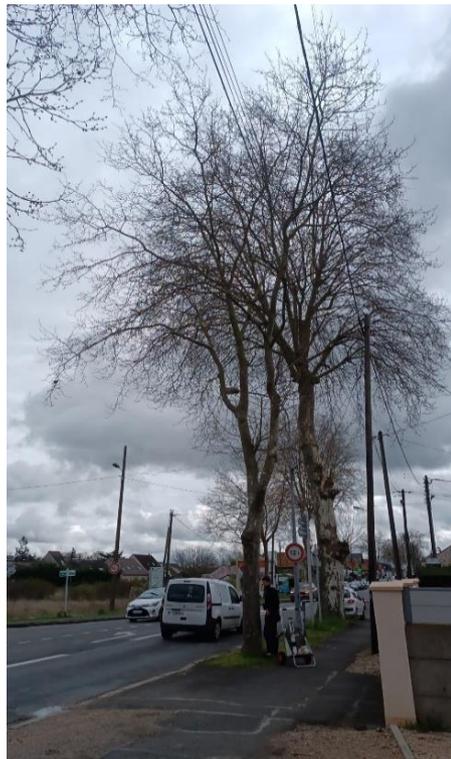
Nom du client :	Cœur d'Essonne Agglomération	Technicien auditeur :	Mathieu FLEURY
Site audité :	Avenue Charles de Gaulle	Date de l'audit :	28/11/2024
N° DE L'ARBRE :	304	Coordonnées GPS X :	2,293319754
		Coordonnées GPS Y :	48,56384324

Identification :	Platanus x hispanica (platane à feuilles d'érable)
Nombre de sujet(s) :	1
Stade ontogénique :	Jeune adulte
Hauteur de l'arbre (m) :	15 à 20 m
Diamètre du houppier (M) :	10
Diamètre du tronc (cm) :	40
Indice de vigueur :	Bon
Etat physiologique (ARCHI) :	Stressé
Etat mécanique :	Aucun défaut
Zone très sensible du système racinaire (en rayon) :	1,5 m
Zone sensible du système racinaire (en rayon) :	5 m

Impact travaux des réseaux d'assainissement : Impact modéré mais les tranchées peuvent impacter les charpentières

Impact travaux de mise aux normes des voiries : Impact faible, les dégats sur le système racinaire seront limités

Impact général : Impact des travaux possiblement important mais conservation envisageable si des modifications sont apportées au projet

Au vu des dimensions du sujet, les tranchées réalisées sur le projet initial ne semblent pas impacter le système racinaire de manière rédhibitoire. L'utilisation de l'aspiratrice avec des précautions particulières (désinfection des outils) et le déplacement des réseaux d'assainissement ont contribué à la conservation du sujet.

Contrôle ultérieur préconisé en cas de conservation : **Oui**

Date de contrôle ultérieur : **Surveillance annuelle**

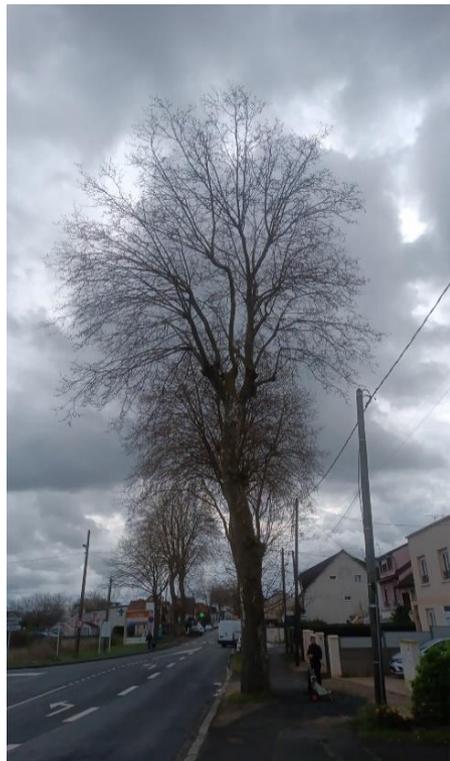
Nom du client :	Cœur d'Essonne Agglomération	Technicien auditeur :	Mathieu FLEURY
Site audité :	Avenue Charles de Gaulle	Date de l'audit :	28/11/2024
N° DE L'ARBRE :	305	Coordonnées GPS X :	2,293473382
		Coordonnées GPS Y :	48,56380138

Identification :	Platanus x hispanica (platane à feuilles d'érable)
Nombre de sujet(s) :	1
Stade ontogénique :	Adulte
Hauteur de l'arbre (m) :	25 à 30 m
Diamètre du houppier (M)	15
Diamètre du tronc (cm) :	100
Indice de vigueur :	Bon
Etat physiologique (ARCHI) :	Sain
Etat mécanique :	Défaut mineur
Zone très sensible du système racinaire (en rayon) :	1,5 m
Zone sensible du système racinaire (en rayon) :	12,6m

Impact travaux des réseaux d'assainissement : Impact rhéidibitoire, les tranchées vont impacter directement les charpentières.

Impact travaux de mise aux normes des voiries : Impact faible, les dégats sur le système racinaire seront limités.

Impact général : Impact des travaux rhéidibitoire pour la conservation du sujet

D'après le plan initial du projet, les tranchées qui vont être réalisées à proximité, y compris en décalant les réseaux, passeront à environ 4,5 m du système racinaire alors que la zone sensible est estimée à 12,5 m. Au vu du dimensionnement du sujet, les tranchées vont fortement impacter le système racinaire sensible voire très sensible et impacter l'ancrage et la stabilité mécanique du sujet. Risque de contamination par des agents pathogènes dus aux plaies importantes engendrées par les futurs travaux.

Contrôle ultérieur préconisé en cas de conservation : Non

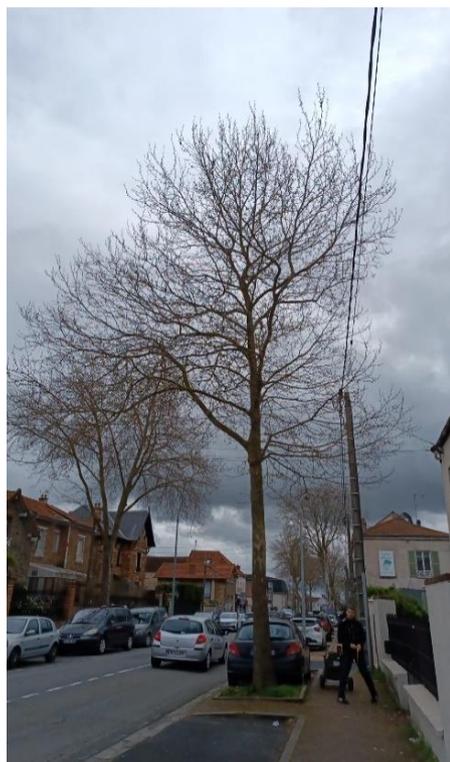
Nom du client :	Cœur d'Essonne Agglomération	Technicien auditeur :	Mathieu FLEURY
Site audité :	Avenue Charles de Gaulle	Date de l'audit :	28/11/2024
N° DE L'ARBRE :	306	Coordonnées GPS X :	2,295430496
		Coordonnées GPS Y :	48,56328612

Identification :	Platanus x hispanica (platane à feuilles d'érable)
Nombre de sujet(s) :	1
Stade ontogénique :	Jeune adulte
Hauteur de l'arbre (m) :	10 à 15 m
Diamètre du houppier (M) :	9
Diamètre du tronc (cm) :	34
Indice de vigueur :	Bon
Etat physiologique (ARCHI) :	Sain
Etat mécanique :	Aucun défaut
Zone très sensible du système racinaire (en rayon) :	1,5 m
Zone sensible du système racinaire (en rayon) :	4,3 m

Impact travaux des réseaux d'assainissement : Impact important à modéré mais les tranchées peuvent impacter les charpentières.

Impact travaux de mise aux normes des voiries : Impact faible, les dégats sur le système racinaire seront limités.

Impact général : Impact des travaux possiblement important mais conservation envisageable si des modifications sont apportées au projet

Au vu des dimensions de ce jeune sujet d'avenir, les tranchées réalisées sur le projet initial ne semblent pas impacter le système racinaire de manière rédhibitoire. Cependant, les travaux de voirie peuvent avoir une incidence non négligeable sur le système racinaire, d'autant que celui-ci semble affleurant. L'utilisation de l'aspiratrice avec des précautions particulières (désinfection des outils), le déplacement des réseaux d'AEP et AU ainsi que les places de stationnement peuvent contribuer à la conservation du sujet.

Contrôle ultérieur préconisé en cas de conservation : Oui

Date de contrôle ultérieur : Surveillance annuelle

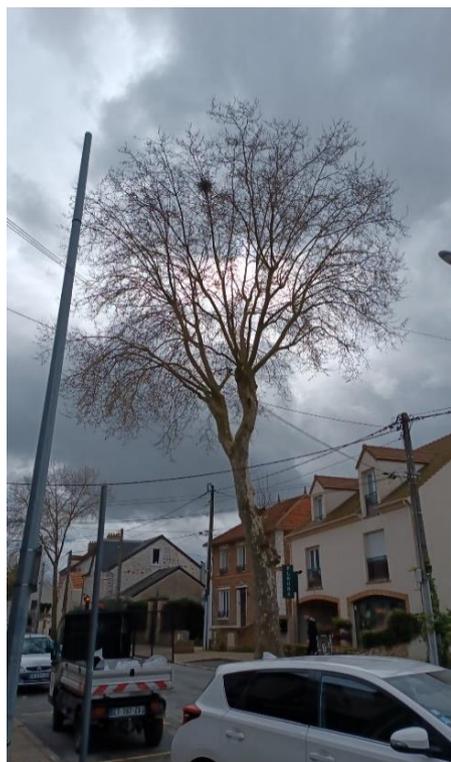
Nom du client :	Cœur d'Essonne Agglomération	Technicien auditeur :	Mathieu FLEURY
Site audité :	Avenue Charles de Gaulle	Date de l'audit :	28/11/2024
N° DE L'ARBRE :	309	Coordonnées GPS X :	2,296487031
		Coordonnées GPS Y :	48,56300682

Identification :	Platanus x hispanica (platane à feuilles d'érable)
Nombre de sujet(s) :	1
Stade ontogénique :	Adulte
Hauteur de l'arbre (m) :	20 à 25 m
Diamètre du houppier (M) :	16
Diamètre du tronc (cm) :	82
Indice de vigueur :	Bon
Etat physiologique (ARCHI) :	Sain
Etat mécanique :	Défaut mineur
Zone très sensible du système racinaire (en rayon) :	1,5 m
Zone sensible du système racinaire (en rayon) :	10,3 m

Impact travaux des réseaux d'assainissement :	Impact rhéiditoire, les tranchées vont impacter directement les charpentières.
Impact travaux de mise aux normes des voiries :	Impact important à rhéiditoire, les dégâts sur le système racinaire seront limités

Impact général : Impact des travaux rhéiditoire pour la conservation du sujet

Impossibilité de conservation due à la mise aux normes PMR, impact rhéiditoire sur le collet et l'assise racinaire. L'enrobé actuel est présent jusqu'au collet. Les travaux de terrassement vont impacter très fortement le collet. Plusieurs racines affleurantes sont visibles en ayant déformé l'enrobé témoignant de la complexité de conservation du sujet. Les travaux d'assainissement vont avoir un impact important. Risque de contamination par des agents pathogènes dus aux plaies importantes des futurs travaux de mise aux normes de voirie.

Contrôle ultérieur préconisé en cas de conservation : Non

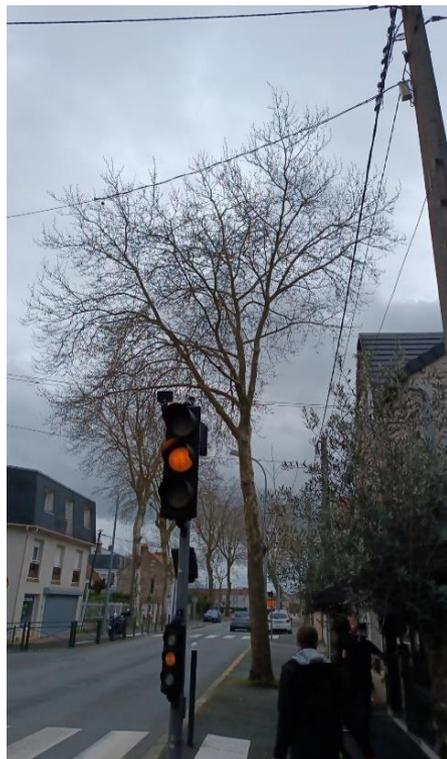
Nom du client :	Cœur d'Essonne Agglomération	Technicien auditeur :	Mathieu FLEURY
Site audité :	Avenue Charles de Gaulle	Date de l'audit :	28/11/2024
N° DE L'ARBRE :	310	Coordonnées GPS X :	2,296956092
		Coordonnées GPS Y :	48,56289092

Identification :	Platanus x hispanica (platane à feuilles d'érable)
Nombre de sujet(s) :	1
Stade ontogénique :	Jeune adulte
Hauteur de l'arbre (m) :	10 à 15 m
Diamètre du houppier (M) :	10
Diamètre du tronc (cm) :	44
Indice de vigueur :	Bon
Etat physiologique (ARCHI) :	Sain
Etat mécanique :	Aucun défaut
Zone très sensible du système racinaire (en rayon) :	1,5 m
Zone sensible du système racinaire (en rayon) :	5,5 m

Impact travaux des réseaux d'assainissement : Impact modéré mais les tranchées peuvent impacter les charpentières.

Impact travaux de mise aux normes des voiries : Impact modéré à faible, les dégâts sur le système racinaire peuvent être limités.

Impact général : Impact des travaux possiblement important mais conservation envisageable si des modifications sont apportées au projet

Au vu des dimensions de ce jeune sujet d'avenir, les tranchées réalisées sur le projet initial ne semblent pas impacter le système racinaire de manière rédhibitoire. Cependant, les travaux de voirie peuvent avoir une incidence non négligeable sur le système racinaire, d'autant que celui-ci semble affleurant. L'utilisation de l'aspiratrice avec des précautions particulières (désinfection des outils), le déplacement des réseaux d'AEP ainsi que des places de stationnement peuvent contribuer à la conservation du sujet.

Contrôle ultérieur préconisé en cas de conservation : Oui

Date de contrôle ultérieur : Surveillance annuelle

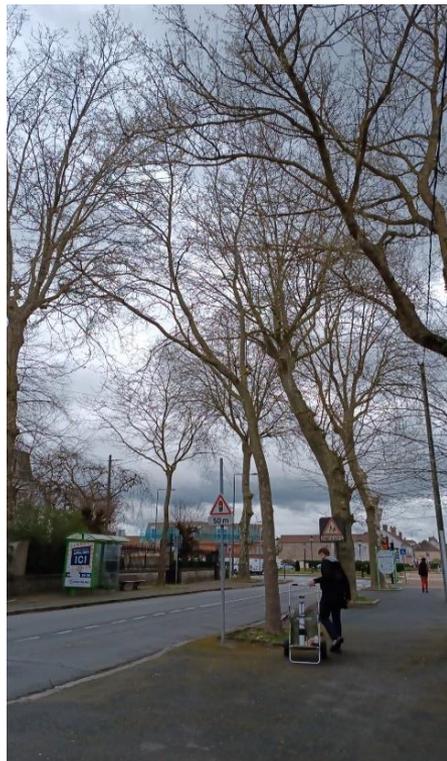
Nom du client :	Cœur d'Essonne Agglomération	Technicien auditeur :	Mathieu FLEURY
Site audité :	Avenue Charles de Gaulle	Date de l'audit :	28/11/2024
N° DE L'ARBRE :	311	Coordonnées GPS X :	2,297865211
		Coordonnées GPS Y :	48,56263815

Identification :	Platanus x hispanica (platane à feuilles d'érable)
Nombre de sujet(s) :	1
Stade ontogénique :	Jeune adulte
Hauteur de l'arbre (m) :	10 à 15 m
Diamètre du houppier (M)	8
Diamètre du tronc (cm) :	27
Indice de vigueur :	Bon
Etat physiologique (ARCHI) :	Sain
Etat mécanique :	Aucun défaut
Zone très sensible du système racinaire (en rayon) :	1,5 m
Zone sensible du système racinaire (en rayon) :	3,4 m

Impact travaux des réseaux d'assainissement : Impact modéré mais les tranchées peuvent impacter les charpentières

Impact travaux de mise aux normes des voiries : Impact faible, les dégâts sur le système racinaire seront limités

Impact général : Impact des travaux faible mais une vigilance doit être mise en place concernant les tranchées réalisées à proximité du système racinaire

Au vu des dimensions du sujet, les tranchées réalisées sur le projet initial ne semblent pas impacter le système racinaire. L'utilisation de l'aspiratrice avec des précautions particulières (désinfection des outils) pour éviter le risque de contamination d'agent pathogène devrait permettre la conservation du sujet.

Contrôle ultérieur préconisé en cas de conservation : **Oui**

Date de contrôle ultérieur : **Surveillance annuelle**

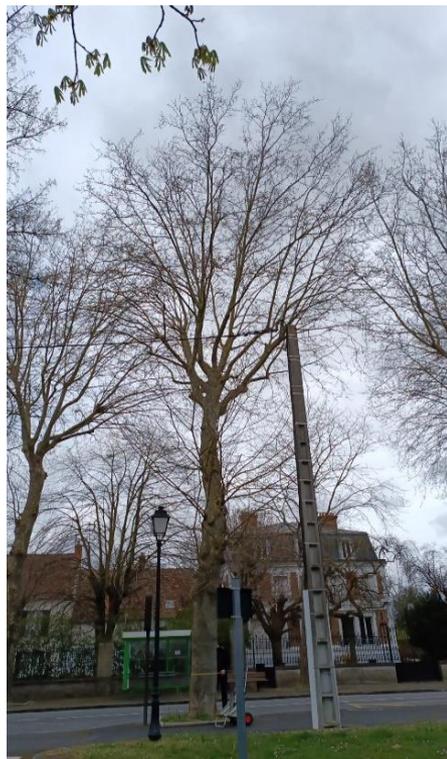
Nom du client :	Cœur d'Essonne Agglomération	Technicien auditeur :	Mathieu FLEURY
Site audité :	Avenue Charles de Gaulle	Date de l'audit :	28/11/2024
N° DE L'ARBRE :	312	Coordonnées GPS X :	2,298019349
		Coordonnées GPS Y :	48,5625929

Identification :	Platanus x hispanica (platane à feuilles d'érable)
Nombre de sujet(s) :	1
Stade ontogénique :	Adulte
Hauteur de l'arbre (m) :	20 à 25 m
Diamètre du houppier (M) :	12
Diamètre du tronc (cm) :	73
Indice de vigueur :	Moyen
Etat physiologique (ARCHI) :	Stressé
Etat mécanique :	Défaut mineur
Zone très sensible du système racinaire (en rayon) :	1,5 m
Zone sensible du système racinaire (en rayon) :	9,2 m

Impact travaux des réseaux d'assainissement : Impact modéré mais les tranchées peuvent impacter les charpentières

Impact travaux de mise aux normes des voiries : Impact faible, les dégats sur le système racinaire seront limités

Impact général : Impact des travaux faible mais une vigilance doit être mise en place concernant les tranchées réalisées à proximité du système racinaire

Les tranchées réalisées sur le projet initial ne semblent pas impacter le système racinaire. Au vu des dimensions importante du sujet, l'utilisation de l'aspiratrice avec des précautions particulières (désinfection des outils) pour éviter le risque de contamination d'agent pathogène, devrait permettre la conservation du sujet.

Contrôle ultérieur préconisé en cas de conservation : **Oui**

Date de contrôle ultérieur : **Surveillance annuelle**

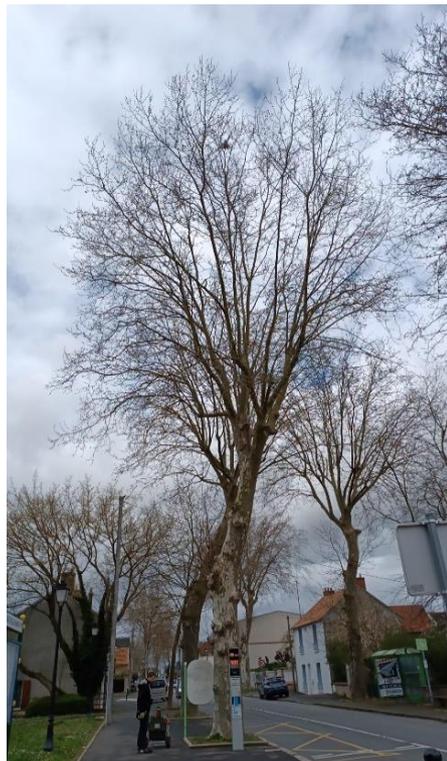
Nom du client :	Cœur d'Essonne Agglomération	Technicien auditeur :	Mathieu FLEURY
Site audité :	Avenue Charles de Gaulle	Date de l'audit :	28/11/2024
N° DE L'ARBRE :	313	Coordonnées GPS X :	2,29817724
		Coordonnées GPS Y :	48,56255221

Identification :	Platanus x hispanica (platane à feuilles d'érable)
Nombre de sujet(s) :	1
Stade ontogénique :	Adulte
Hauteur de l'arbre (m) :	20 à 25 m
Diamètre du houppier (M) :	11
Diamètre du tronc (cm) :	74
Indice de vigueur :	Bon
Etat physiologique (ARCHI) :	Stressé
Etat mécanique :	Défaut limité
Zone très sensible du système racinaire (en rayon) :	1,5 m
Zone sensible du système racinaire (en rayon) :	9,3 m

Impact travaux des réseaux d'assainissement : Impact modéré mais les tranchées peuvent impacter les charpentières

Impact travaux de mise aux normes des voiries : Impact faible, les dégats sur le système racinaire seront limités

Impact général : Impact des travaux faible mais une vigilance doit être mise en place concernant les tranchées réalisées à proximité du système racinaire

Les tranchées réalisées sur le projet initial ne semblent pas impacter le système racinaire. Au vu des dimensions importante du sujet, l'utilisation de l'aspiratrice avec des précautions particulières (désinfection des outils) pour éviter le risque de contamination d'agent pathogène, devrait permettre la conservation du sujet.

Contrôle ultérieur préconisé en cas de conservation : Oui

Date de contrôle ultérieur : Surveillance annuelle

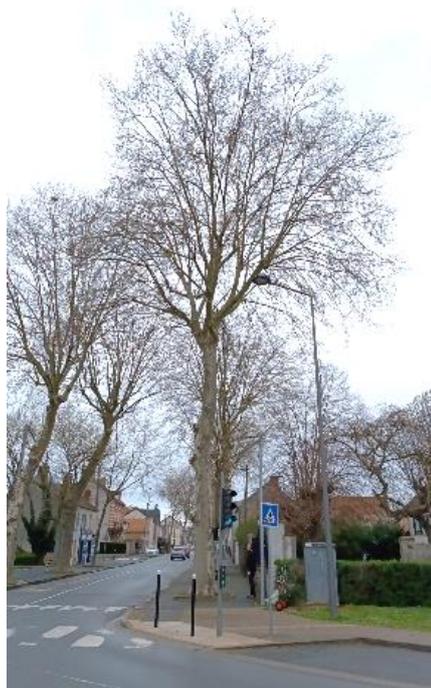
Nom du client :	Cœur d'Essonne Agglomération	Technicien auditeur :	Arthur DEBEAUVAIS
Site audité :	Avenue Charles de Gaulle	Date de l'audit :	28/11/2024
N° DE L'ARBRE :	314	Coordonnées GPS X :	2,2983062
		Coordonnées GPS Y :	48,56262511

Identification :	Platanus x hispanica (platane à feuilles d'érable)
Nombre de sujet(s) :	1
Stade ontogénique :	Adulte
Hauteur de l'arbre (m) :	20 à 25 m
Diamètre du houppier (M) :	13
Diamètre du tronc (cm) :	76
Indice de vigueur :	Bon
Etat physiologique (ARCHI) :	Sain
Etat mécanique :	Aucun défaut
Zone très sensible du système racinaire (en rayon) :	1,5 mètre
Zone sensible du système racinaire (en rayon) :	9,54 mètre

Impact travaux des réseaux d'assainissement :	Rhédibitoire. Les tranchées vont directement impacter le collet et les racines charpentières à l'Ouest, même avec le déplacement du réseau AEP.
Impact des travaux de mise aux normes de voiries :	Rhédibitoire. La mise au norme PMR et les travaux de terrassement vont impacter très fortement le collet et les racines charpentières de Nord-Ouest à Nord-Est ou de Sud-Ouest à Sud-Est.
Impact général :	L'impact sera rhédibitoire sur les deux typologies de travaux. Impact dans la zone racinaire très sensible.

Note complémentaire :	Impossibilité de conservation dû à la mise au norme PMR. D'après le plan initial du projet, les tranchées qui vont être réalisés à proximité, y compris en décalant les réseaux passeront à environ 3m du système racinaire alors que la zone sensible est estimé à 9,54m. Risque de rupture mécanique à court/moyen terme. Risque de contamination par des agents pathogènes dus aux plaies importantes des futurs travaux.
------------------------------	--

Contrôle ultérieur préconisé en cas de conservation : Non	Date de contrôle ultérieur : Sans objet.
--	---

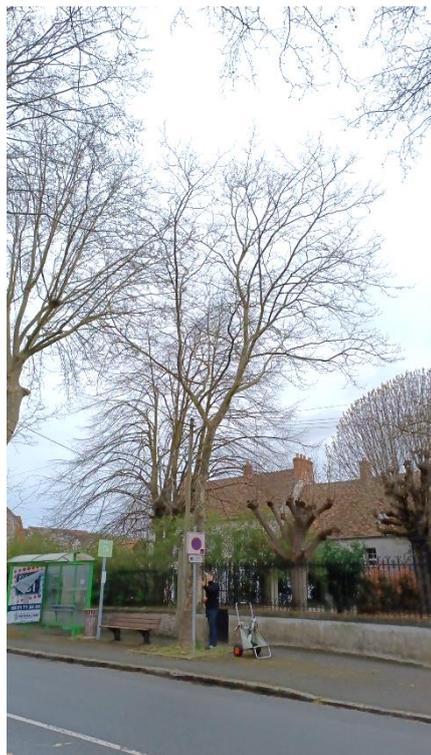
Nom du client :	Marolles-en-Hurepoix	Technicien auditeur :	Arthur DEBEAUVAIS
Site audité :	Avenue Charles de Gaulle	Date de l'audit :	28/11/2024
N° DE L'ARBRE :	315	Coordonnées GPS X :	2,298139636
		Coordonnées GPS Y :	48,56266873

Identification :	Platanus x hispanica (platane à feuilles d'érable)
Nombre de sujet(s) :	1
Stade ontogénique :	Jeune adulte
Hauteur de l'arbre (m) :	10 à 15 m
Diamètre du houppier (M) :	8
Diamètre du tronc (cm) :	30
Indice de vigueur :	Bon
Etat physiologique (ARCHI) :	Sain
Etat mécanique :	Aucun défaut
Zone très sensible du système racinaire (en rayon) :	1,5 mètre
Zone sensible du système racinaire (en rayon) :	3,76 mètre

Impact travaux des réseaux d'assainissement :	Faible voir nul. Les tranchées se situe à la périphérie de la zone sensible des racines au Sud.
Impact des travaux de mise aux normes de voiries :	Rhédibitoire. La mise au norme PMR et les travaux de terrassement vont impacter très fortement le collet et les racines charpentières de Nord-Ouest à Nord-Est.
Impact général :	Impact des travaux rhédibitoire pour la conservation du sujet.
Note complémentaire :	Impossibilité de conservation dû à la mise au norme PMR, impact rédibitoire sur le collet et l'assise racinaire. Les travaux d'assainissement ont un impact faible voir nul. Risque de contamination par des agents pathogènes dus aux plaies importantes des futurs travaux de mise au norme de voirie.
Contrôle ultérieur préconisé en cas de conservation : Non	Date de contrôle ultérieur : Sans objet.

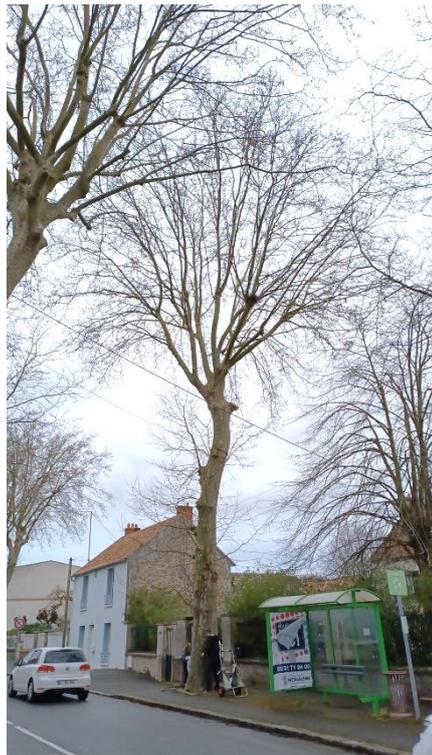
Nom du client :	Marolles-en-Hurepoix	Technicien auditeur :	Arthur DEBEAUVAIS
Site audité :	Avenue Charles de Gaulle	Date de l'audit :	28/11/2024
N° DE L'ARBRE :	316	Coordonnées GPS X :	2,29798138
		Coordonnées GPS Y :	48,56271239

Identification :	Platanus x hispanica (platane à feuilles d'érable)
Nombre de sujet(s) :	1
Stade ontogénique :	Adulte
Hauteur de l'arbre (m) :	20 à 25 m
Diamètre du houppier (M) :	14
Diamètre du tronc (cm) :	78
Indice de vigueur :	Moyen
Etat physiologique (ARCHI) :	Sain
Etat mécanique :	Défaut mineur
Zone très sensible du système racinaire (en rayon) :	1,5 mètre
Zone sensible du système racinaire (en rayon) :	9,79 mètre

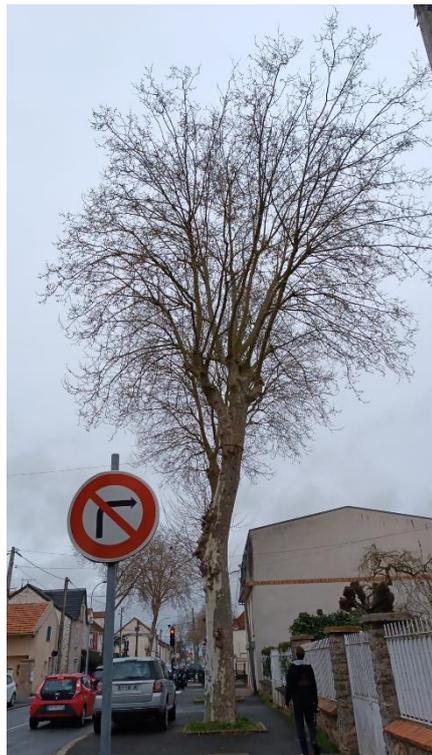
Nom du client :	Marolles-en-Hurepoix	Technicien auditeur :	Arthur DEBEAUVAIS
Site audité :	Avenue Charles de Gaulle	Date de l'audit :	28/11/2024
N° DE L'ARBRE :	317	Coordonnées GPS X :	2,297539713
		Coordonnées GPS Y :	48,5628318

Identification :	Platanus x hispanica (platane à feuilles d'érable)
Nombre de sujet(s) :	1
Stade ontogénique :	Adulte
Hauteur de l'arbre (m) :	20 à 25 m
Diamètre du houppier (M) :	12
Diamètre du tronc (cm) :	77
Indice de vigueur :	Bon
Etat physiologique (ARCHI) :	Sain
Etat mécanique :	Défaut mineur
Zone très sensible du système racinaire (en rayon) :	1,5 mètre
Zone sensible du système racinaire (en rayon) :	9,67 mètre

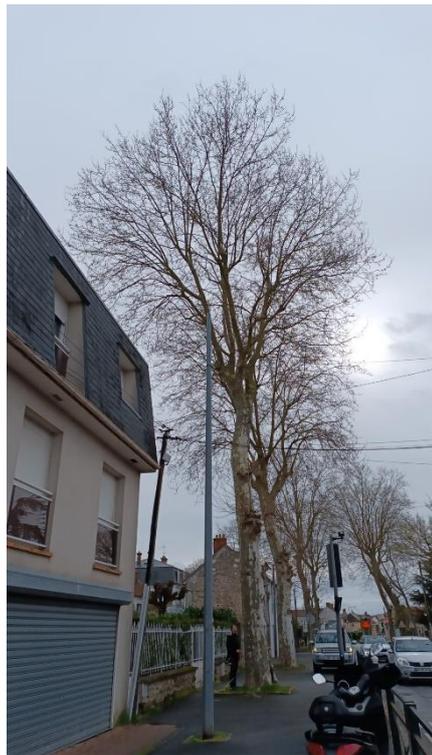
Nom du client :	Marolles-en-Hurepoix	Technicien auditeur :	Arthur DEBEAUVAIS
Site audité :	Avenue Charles de Gaulle	Date de l'audit :	28/11/2024
N° DE L'ARBRE :	318	Coordonnées GPS X :	2,297389416
		Coordonnées GPS Y :	48,56287172

Identification :	Platanus x hispanica (platane à feuilles d'érable)
Nombre de sujet(s) :	1
Stade ontogénique :	Adulte
Hauteur de l'arbre (m) :	20 à 25 m
Diamètre du houppier (M) :	12
Diamètre du tronc (cm) :	74
Indice de vigueur :	Bon
Etat physiologique (ARCHI) :	Sain
Etat mécanique :	Défaut limité
Zone très sensible du système racinaire (en rayon) :	1,5 mètre
Zone sensible du système racinaire (en rayon) :	9,29 mètre

Note complémentaire :	Impossibilité de conservation dû à la mise au norme PMR, impact rhédibitoire sur le collet et l'assise racinaire. Impossibilité de conservation dû au travaux d'assainissement, impact rhédibitoire sur le tronc, le collet et l'assise racinaire directement dans la zone très sensible. Risque de rupture mécanique à court/moyen terme. Risque de contamination par des agents pathogènes dus aux plaies importantes des futurs travaux.
------------------------------	---

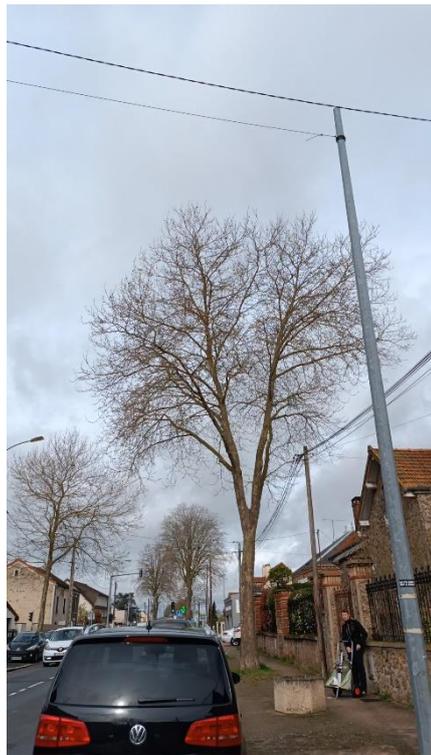
Nom du client :	Marolles-en-Hurepoix	Technicien auditeur :	Arthur DEBEAUVAIS
Site audité :	Avenue Charles de Gaulle	Date de l'audit :	28/11/2024
N° DE L'ARBRE :	319	Coordonnées GPS X :	2,295713703
		Coordonnées GPS Y :	48,56330836

Identification :	Platanus x hispanica (platane à feuilles d'érable)
Nombre de sujet(s) :	1
Stade ontogénique :	Jeune adulte
Hauteur de l'arbre (m) :	15 à 20 m
Diamètre du houppier (M) :	11
Diamètre du tronc (cm) :	53
Indice de vigueur :	Bon
Etat physiologique (ARCHI) :	Sain
Etat mécanique :	Aucun défaut
Zone très sensible du système racinaire (en rayon) :	1,5 mètre
Zone sensible du système racinaire (en rayon) :	6,65 mètre

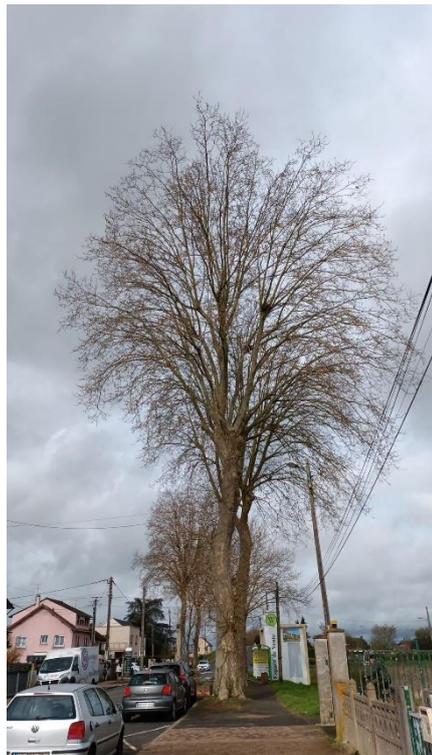
Nom du client :	Marolles-en-Hurepoix	Technicien auditeur :	Arthur DEBEAUVAIS
Site audité :	Avenue Charles de Gaulle	Date de l'audit :	28/11/2024
N° DE L'ARBRE :	320	Coordonnées GPS X :	2,294359491
		Coordonnées GPS Y :	48,56367038

Identification :	Platanus x hispanica (platane à feuilles d'érable)
Nombre de sujet(s) :	1
Stade ontogénique :	Adulte
Hauteur de l'arbre (m) :	25 à 30 m
Diamètre du houppier (M) :	16
Diamètre du tronc (cm) :	94
Indice de vigueur :	Bon
Etat physiologique (ARCHI) :	Sain
Etat mécanique :	Défaut mineur
Zone très sensible du système racinaire (en rayon) :	1,5 mètre
Zone sensible du système racinaire (en rayon) :	11,80 mètre

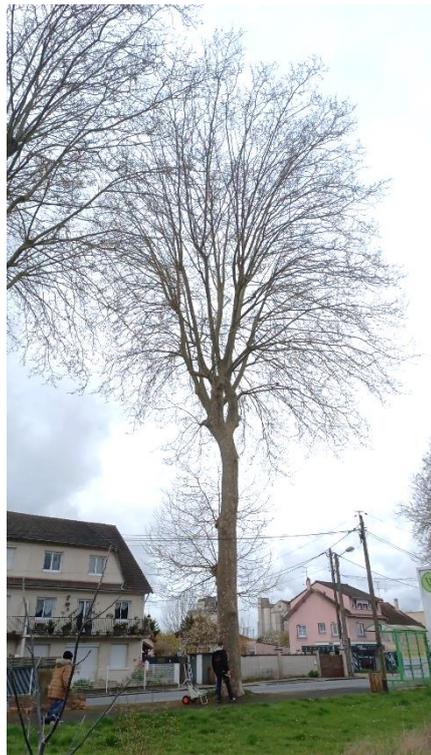
Nom du client :	Marolles-en-Hurepoix	Technicien auditeur :	Arthur DEBEAUVAIS
Site audité :	Avenue Charles de Gaulle	Date de l'audit :	28/11/2024
N° DE L'ARBRE :	321	Coordonnées GPS X :	2,294202038
		Coordonnées GPS Y :	48,56371093

Identification :	Platanus x hispanica (platane à feuilles d'érable)
Nombre de sujet(s) :	1
Stade ontogénique :	Adulte
Hauteur de l'arbre (m) :	25 à 30 m
Diamètre du houppier (M) :	12
Diamètre du tronc (cm) :	86
Indice de vigueur :	Bon
Etat physiologique (ARCHI) :	Sain
Etat mécanique :	Défaut mineur
Zone très sensible du système racinaire (en rayon) :	1,5 mètre
Zone sensible du système racinaire (en rayon) :	10,80 mètre

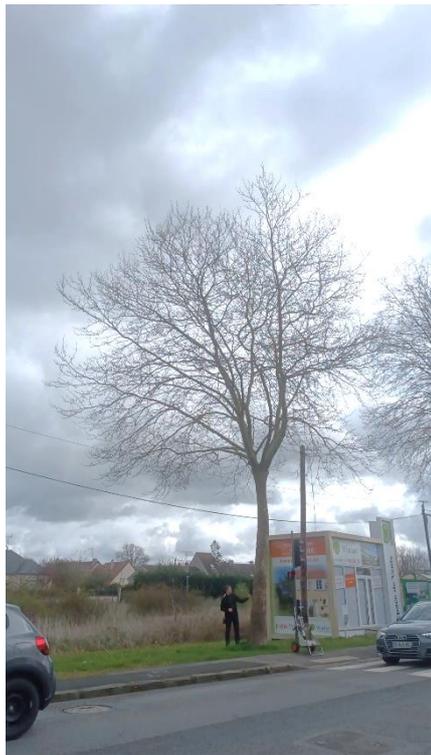
Nom du client :	Marolles-en-Hurepoix	Technicien auditeur :	Arthur DEBEAUVAIS
Site audité :	Avenue Charles de Gaulle	Date de l'audit :	28/11/2024
N° DE L'ARBRE :	322	Coordonnées GPS X :	2,293885078
		Coordonnées GPS Y :	48,56379478

Identification :	Platanus x hispanica (platane à feuilles d'érable)
Nombre de sujet(s) :	1
Stade ontogénique :	Jeune adulte
Hauteur de l'arbre (m) :	15 à 20 m
Diamètre du houppier (M) :	12
Diamètre du tronc (cm) :	49
Indice de vigueur :	Bon
Etat physiologique (ARCHI) :	Résilient
Etat mécanique :	Défaut mineur
Zone très sensible du système racinaire (en rayon) :	1,5 mètre
Zone sensible du système racinaire (en rayon) :	6,15 mètre
